# LAPORAN AKHIR PENYUSUNAN DOKUMEN KAJIAN KELITBANGAN PENILAIAN FASILITAS PEJALAN KAKI DI KOTA CIMAHI

Jasa Konsultan Perorangan a.n. Puzy Prawira

**BADAN PERENCANAAN PEMBANGUNAN, PENELITIAN DAN PENGEMBANGAN  
DAERAH KOTA CIMAHI**

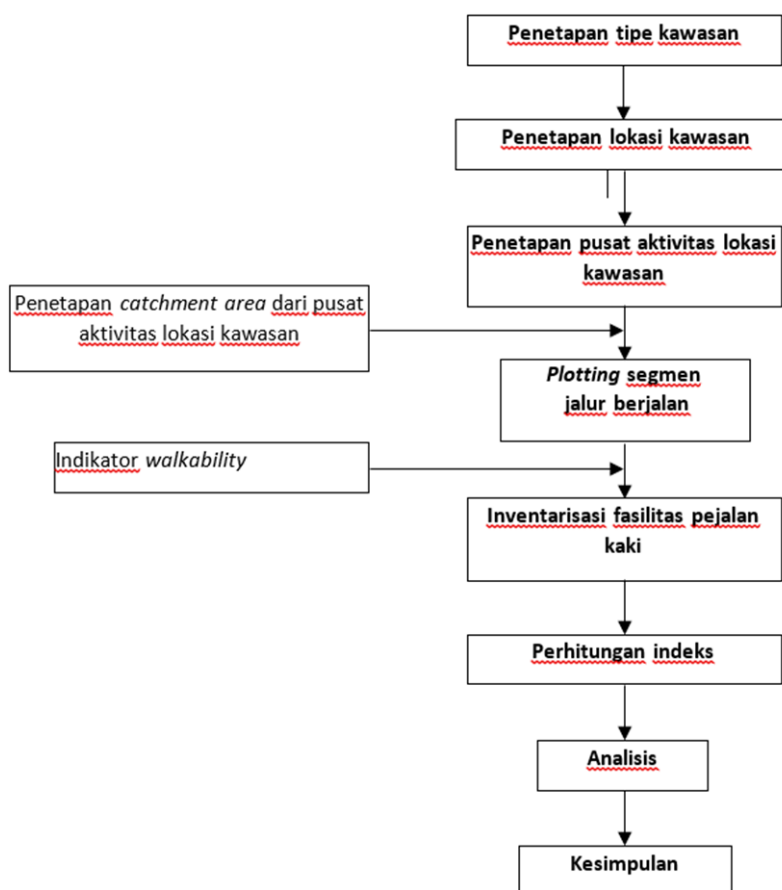
**Gambar 1** Tahapan Kegiatan

Tahapan kegiatan kajian ini adalah seperti ditunjukkan pada Gambar 1 Tahapan Kegiatan

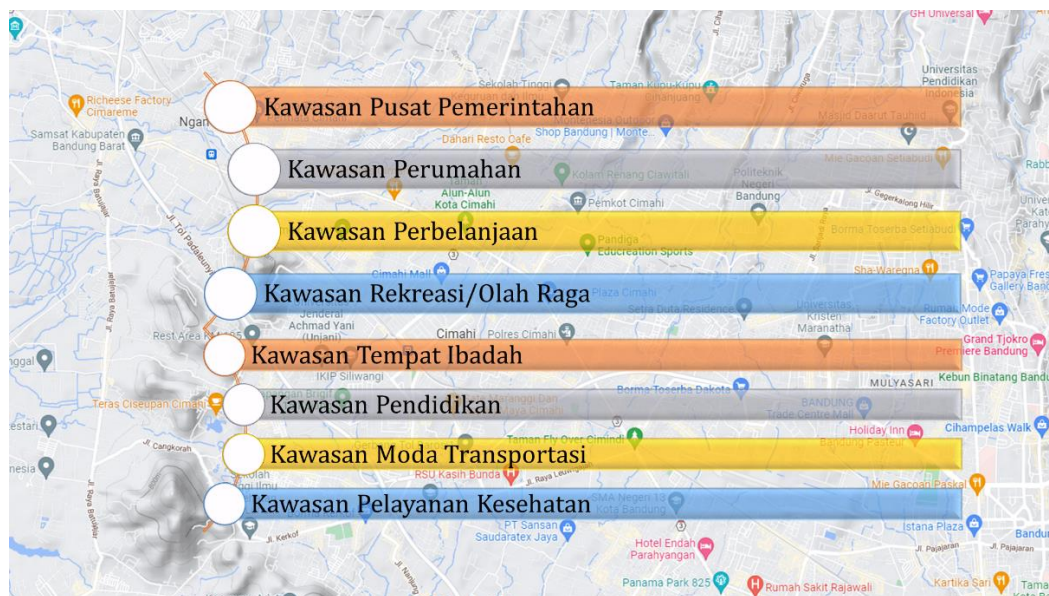
**Gambar 2** Penentuan Tipe Kawasan

Kajian mengenai penilaian walkability ini dilakukan dengan dua jenis survey, yaitu survey inventarisasi fasilitas pejalan kaki dan survey wawancara pejalan kaki. Survey inventarisasi fasilitas pejalan kaki berupa penilaian walkability yang mengacu pada Global Walkability Index (GWI) yang mencakup aspek-aspek terkait kondisi infrastruktur fasilitas pejalan kaki eksisting yang terdapat pada kota tersebut serta berdasarkan NSPM mengenai fasilitas pejalan kaki yang berlaku. Selanjutnya survey wawancara pejalan kaki yang memuat informasi mengenai persepsi dan preferensi pejalan kaki, karakteristik pejalan kaki, serta karakteristik perjalanannya. Pelaksanaan survey tersebut dilakukan pada lokasi-lokasi yang telah ditentukan sesuai dengan tipe Kawasan, lokasi Kawasan dan Pusat Aktivitas Lokasi Kawasan.

Tipe Kawasan yang dijadikan dasar pemilihan lokasi penilaian fasilitas pejalan kaki merupakan kawasan aktivitas masyarakat yang dapat membangkitkan perjalanan pejalan kaki. Tipe-tipe Kawasan tersebut adalah Kawasan pusat pemerintahan, Kawasan perumahan, Kawasan perbelanjaan, Kawasan rekreasi/olah raga, Kawasan tempat ibadah, Kawasan Pendidikan Kawasan moda transportasi terintergrasi dan Kawasan pelayanan Kesehatan. Fasilitas pejalan kaki yang dipilih adalah jalan dengan trotoar yang berada pada Kawasan tersebut, dimana panjang segmen/radius penilaian adalah ditetapkan sepanjang kurang lebih 400 meter. Panjang segmen 400 meter diasumsikan menjadi jarak maksimal pejalan kaki dapat berjalan dengan nyaman atau sama dengan kurang lebih 5 menit berjalan, sebelum pejalan kaki

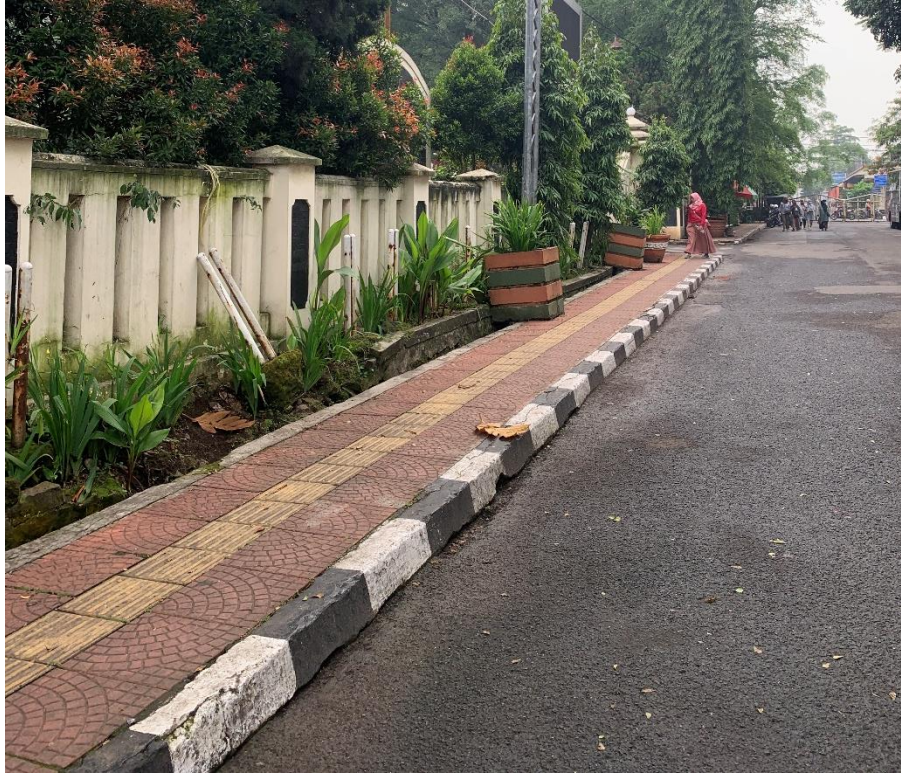
**Gambar 4** Lokasi Pemeriksaan Jalan Kaum

Trotoar jalan kaum merupakan fungsi jalan lokal sekunder dengan total panjang jalan 2 KM. Jalan Kaum merupakan kawasan pusat rekreasi berdampingan dengan alun-alun Kota Cimahi, Masjid Agung Cimahi sebagai Kawasan tempat ibadah, Kantor DPRD Kota Cimahi sebagai Kawasan perkantoran dan SD Cimahi Mandiri 2 sebagai Kawasan Pendidikan. Lebar trotoar pada jalan kaum adalah 0,7 meter sampai 1,1 meter, dengan material tegel beton (concrete tiles). Panjang segmen periksa fasilitas pejalan kaki jalan Kaum memiliki panjang 313 meter.

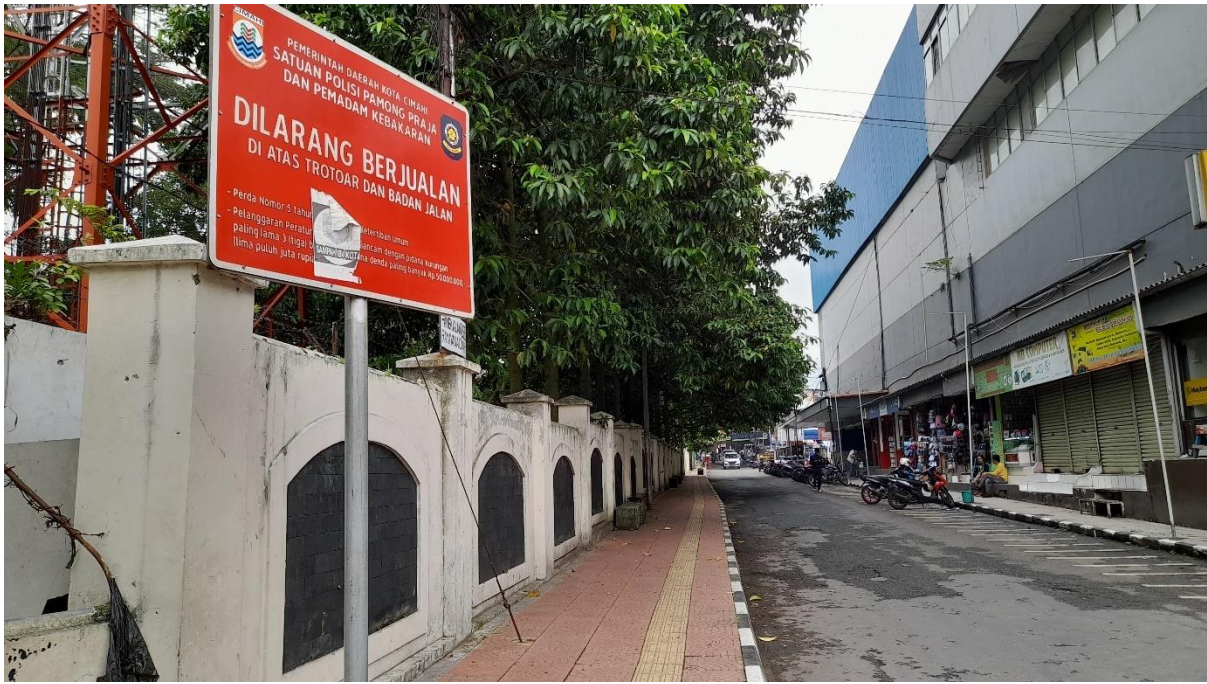
**Gambar 5** Lokasi Pemeriksaan Jalan Kaum

Fasilitas pejalan kaki di Jalan Alun-Alun Timur merupakan Kawasan perbelanjaan dan Kawasan Pendidikan serta Kawasan rekreasi/sosial. Hasil pengumpulan data didapat mayoritas trotoar ini memiliki lebar rata-rata 2,3 meter dengan material tegel beton (concrete tiles). Panjang segmen periksa fasilitas pejalan kaki jalan Alun-Alun Timur memiliki panjang 305 meter.

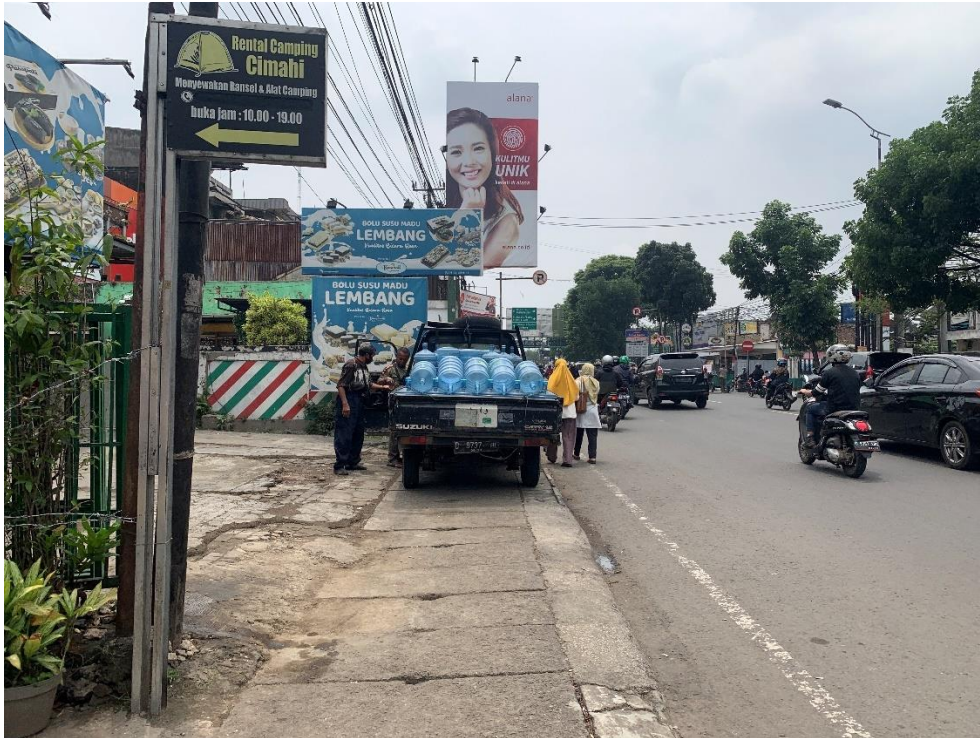
**Gambar 6** Lokasi Pemeriksaan Jalan Amir Mahmud

Kondisi trotoar/fasilitas pejalan kaki jalan Amir Mahmud memiliki panjang 4,320 km, dengan panjang segmen periksa adalah 1057 meter yang terbagi dalam 3 segmen. Rata-rata lebar trotoar jalan Amir Mahmud adalah 1,3 – 1,4 meter dengan perkerasan blok beton. Sepanjang segmen periksa Jalan Amir Mahmud merupakan Kawasan Perkantoran dan Pebelanjaan.

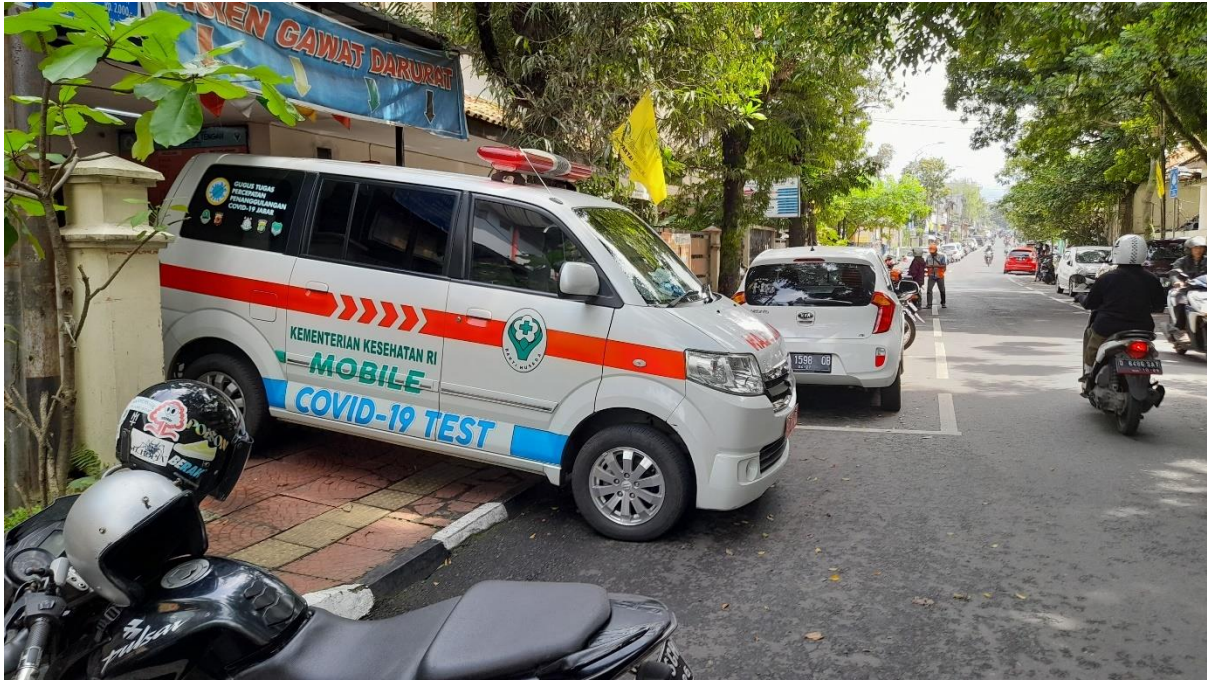
**Gambar 7** Lokasi Pemeriksaan **Jalan** Dra HJ Djulaeha Karmita

Jalan Dra HJ Djulaeha Karmita memiliki trotoar dengan lebar 1,1 meter – 1,2 meter dimana segmen periksa didominasi oleh Kawasan pusat perbelanjaan, perkantoran dan Pendidikan. Terdapat kantor Puskesmas Cimahi tengah dan SDN Cimahi mandiri 5 serta kantor pusat kegiatan guru sebagai pusat bangkitan pejalan kaki potensial. Panjang segmen periksa pada Jalan Dra HJ Djulaeha Karmita 719 meter dengan perkerasan trotoar dengan material tegel beton (concrete tiles).

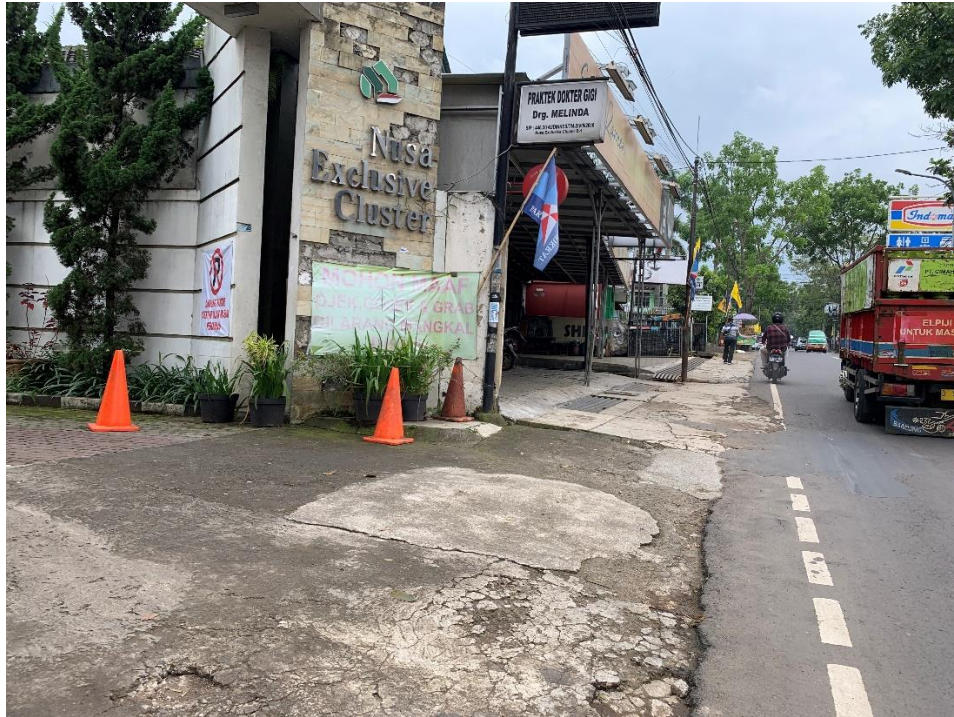
**Gambar 8** Lokasi Pemeriksaan Jalan Encep Kartawiria

Jalan Encep Kartawiria merupakan jalan dengan mayoritas bangkitan pejalan kaki dari Kawasan Pendidikan, Kawasan perumahan, Kawasan Perbelanjaan (Pasar Atas). Jalan Encep Kartawiria tidak memiliki jalur pejalan kaki dengan pembeda perkerasan atau ketinggian, hanya terdapat pada Sebagian kecil pada segmen 1. Panjang segmen periksa jalan Encep Kartawiria adalah sepanjang 898 meter yang terbagi ke dalam 2 segmen.

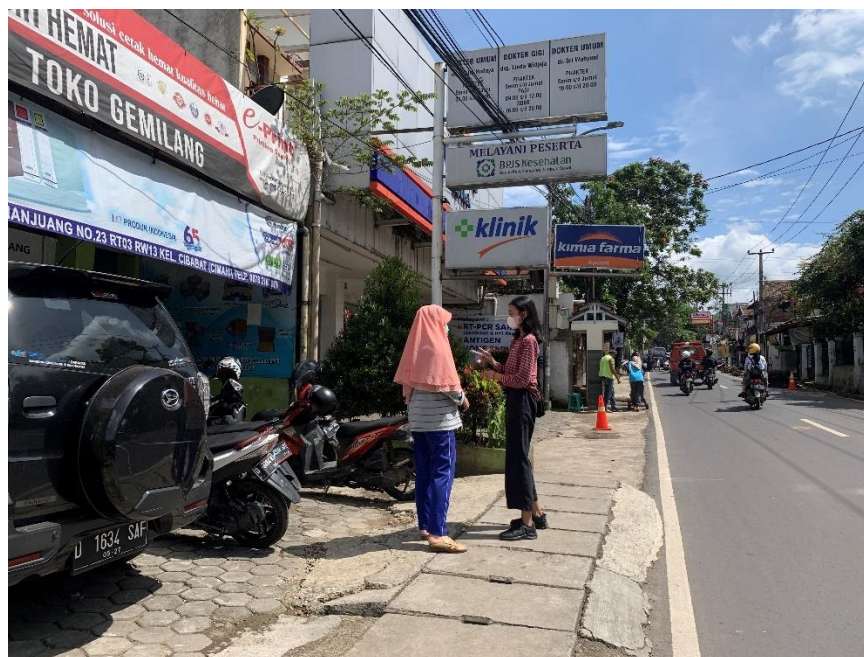
**Gambar 9** Lokasi Pemeriksaan Jalan Daeng Moh Ardiwinata

Jalan Daeng Moh Ardiwinata memiliki panjang jalan 2,8 KM, pemeriksaan dibagi kedalam 2 segmen dengan total panjang segmen periksa adalah 1,871 km. Sepanjang segmen periksa melewati Kawasan perbelanjaan dan perumahan.

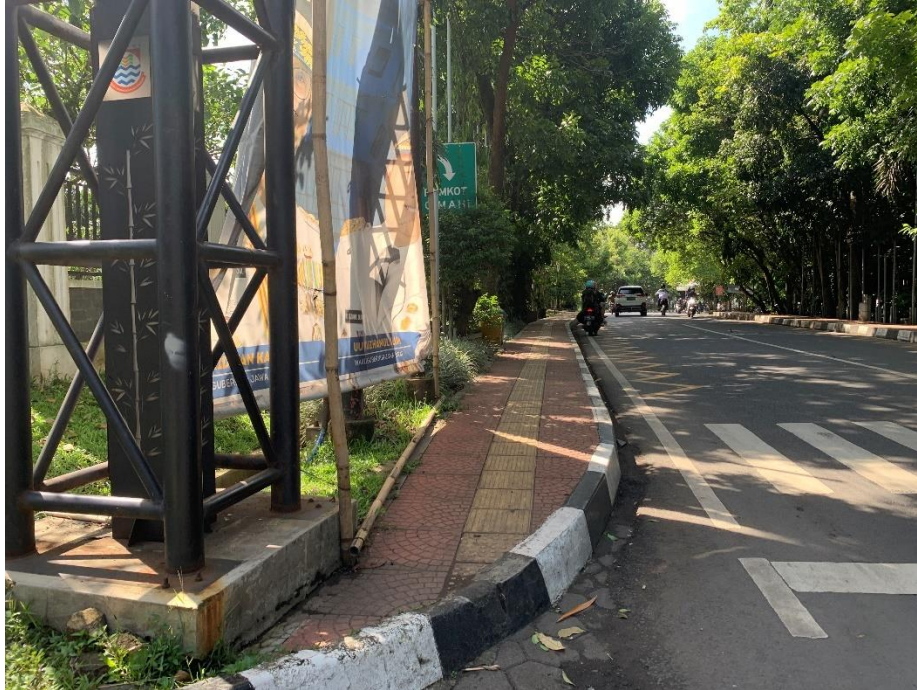
**Gambar 10** Lokasi Pemeriksaan Jalan Raden Demang Hardjakusuma

Jalan Raden Demang Hardjakusuma memiliki trotoar dengan lebar 1,1 meter dimana segmen periksa didominasi oleh Kawasan pusat pemerintahan dan Kawasan perberlanjaan. Terdapat kantor Pemerintah Kota Cimahi dan Kawasan perbelanjaan sebagai pusat bangkitan pejalan kaki. Panjang segmen periksa pada Jalan Raden Demang Hardjakusuma adalah 1246 meter terbagi kedalam 2 segmen dengan perkerasan trotoar dengan material tegel beton (concrete tiles).

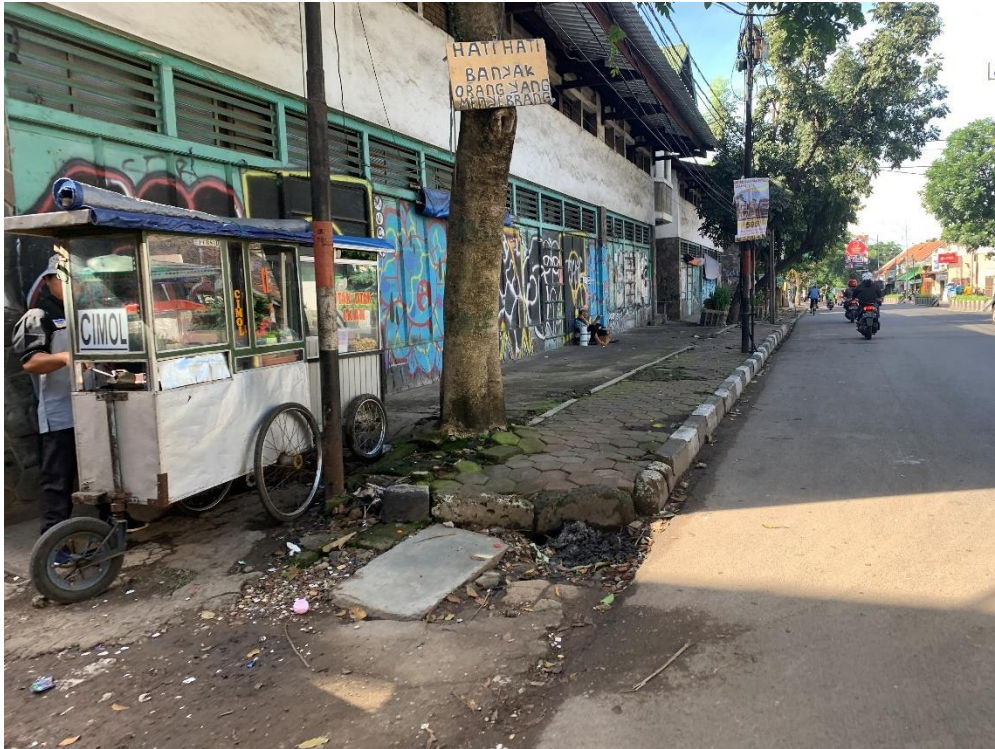
**Gambar 11** Lokasi Pemeriksaan Jalan Gatot Subroto

Jalan Gatot Subroto merupakan jalan dengan mayoritas bangkitan pejalan kaki dari Kawasan Pendidikan, Kawasan perbelanjaan dan Kawasan kantor militer. Jalan Gatot Subroto tidak memiliki jalur pejalan kaki dengan perkerasan paving block dengan panjang segmen periksa jalan Gatot Subroto adalah sepanjang 1100 meter yang terbagi ke dalam 2 segmen.

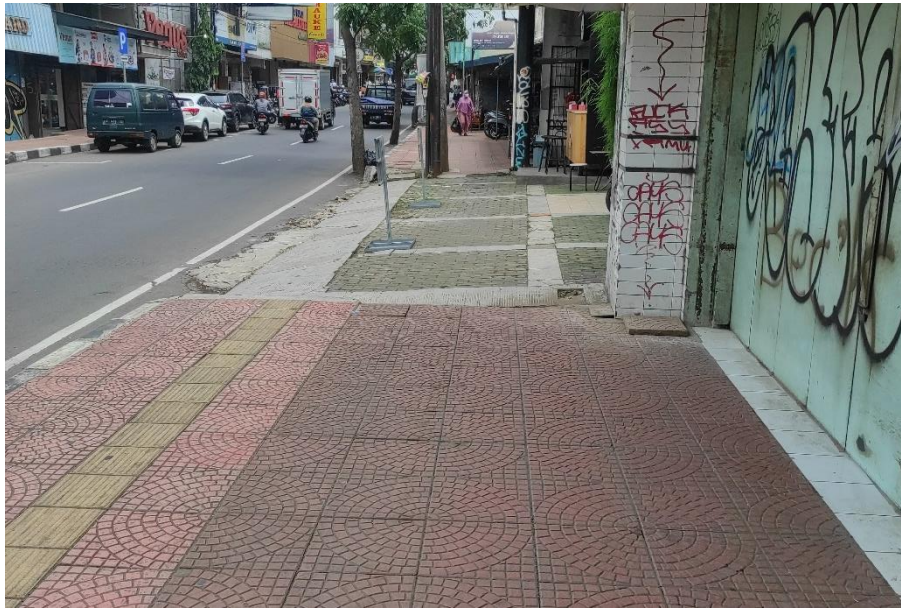
**Gambar 13** Lokasi Pemeriksaan Jalan Gandawijaya

Jalan Gandawijaya merupakan jalan dekat Kawasan Komersil atau perbelanjaan dan rekreasi, jalan ini pun merupakan jalan menuju Jalan Amir mahmud atau Akses ke Alun-Alun dan Mesjid Agung. Total panjang segmen periksa jalan gandawijaya adalah sepanjang 1314 meter atau dibagi kedalam 2 segmen. Lebar trotoar jalan Gandawijaya pada sisi kanan memiliki rata-rata lebar 2,5 meter pada sisi kanan dan 1,5 meter pada sisi kanan.

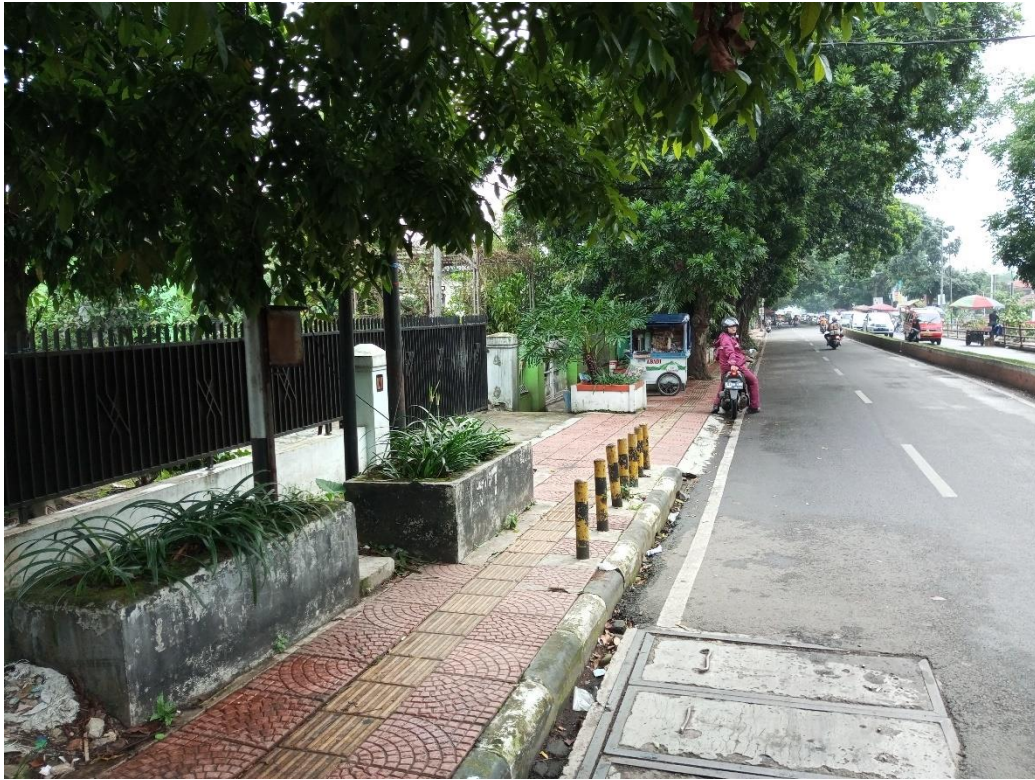
**Gambar 14** Lokasi Pemeriksaan Jalan Sriwijaya

Jalan Sriwijaya memiliki panjang jalan 815 meter, segmen periksa fasilitas pejalan kaki pada ruas jalan ini adalah pada kiri-kanan jalan sepanjang 716 meter yang terbagi ke dalam 2 segmen. Jalan Sriwijaya ini adalah jalan dengan Kawasan didominasi oleh Kawasan perbelanjaan/komersil yaitu adalah Pasar Antri Cimahi dan Perkantoran militer serta Kawasan permukiman/perumahan untuk bangkitan pejalan kaki.

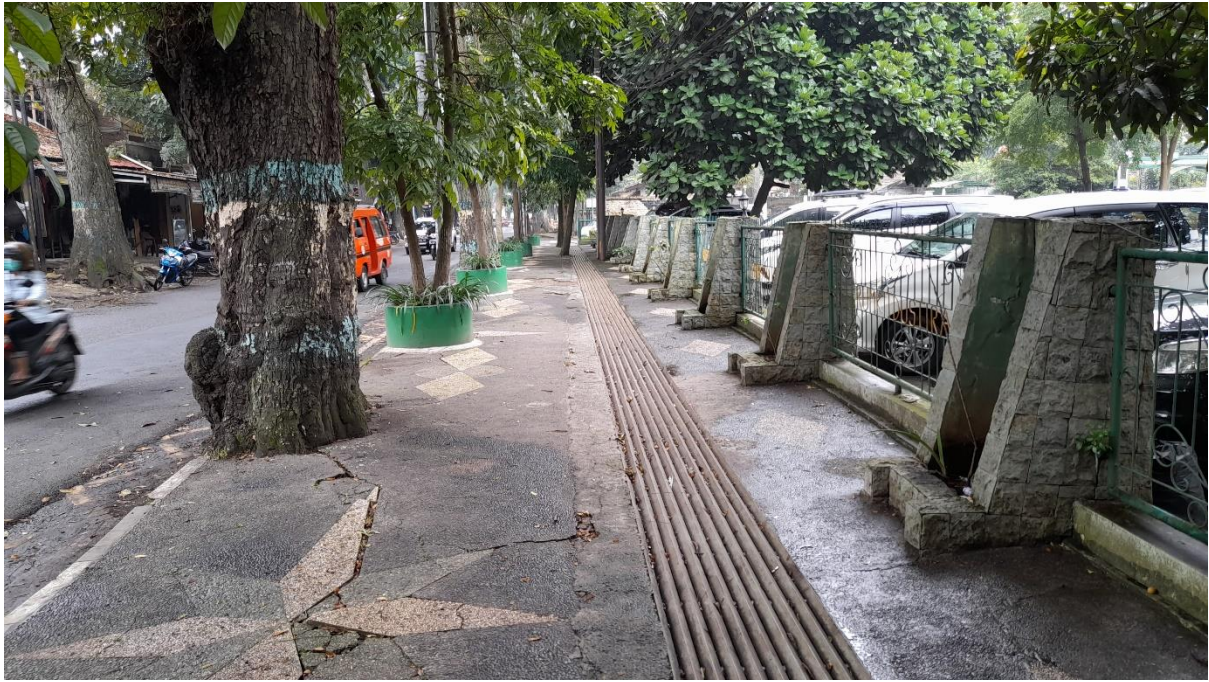
**Gambar 15** Lokasi Pemeriksaan Jalan Dustira

Jalan Dustira merupakan area bangkitan pejalan kaki adalah tempat layanan Kesehatan atau Rumah sakit serta Kawasan komersil. Segmen pemeriksaan fasilitas pejalan kaki pada jalan ini adalah 1 segmen dengan total panjang segmen periksa 681 meter. Jalan ini memiliki lebar trotoar 1 sisi cukup besar yaitu 2,5 meter pada satu sisi jalan dan tidak terdapat jalur pejalan kaki dengan perkerasan khusus pada sisi lainnya.

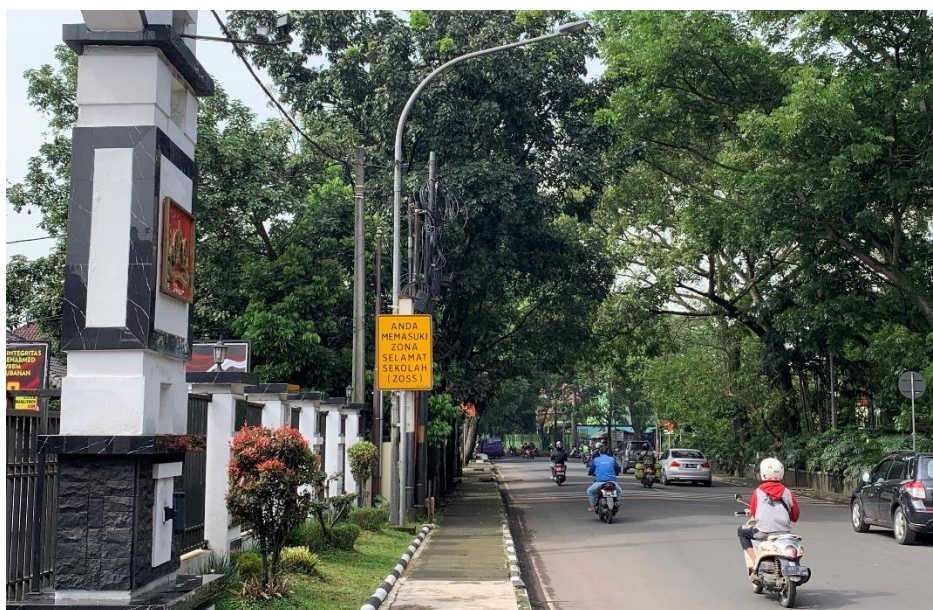
**Gambar 16** Lokasi Pemeriksaan Jalan Baros

Jalan baros merupakan fungsi jalan kolektor primer dengan panjang jalan 1,420 KM, total panjang segmen periksa pada jalan Baros ini adalah sepanjang 886 meter dan dibagi kedalam 2 segmen. Jalan Baros merupakan jalan dengan mayoritas bangkitan pejalan kaki dari Kawasan Perkantoran, Pendidikan dan Kawasan layanan kesehatan serta Permukiman. Rata-rata lebar jalan Baros adalah 1,2 meter dengan permukaan perkerasan pejalan kaki yaitu blok beton penutup drainas terbuka.

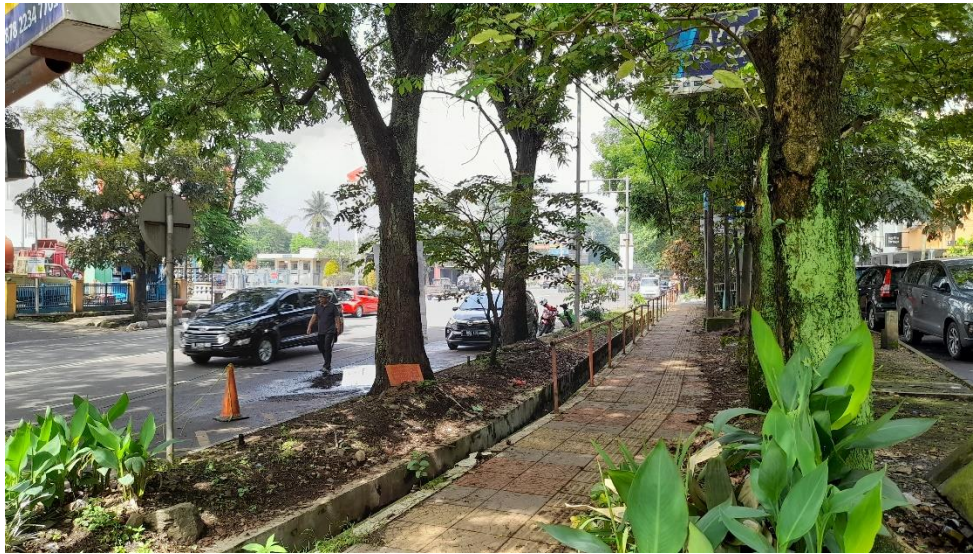
**Gambar 17** Lokasi Pemeriksaan Jalan MHS Mintareja

Jalan MHS Mintareja dipilih menjadi salah satu lokasi pengambilan data penilaian pejalan kaki dikarenakan memiliki dasar penataan ruang untuk pejalan kaki memadai. Pertimbangan lainnya adalah pada Jalan MHS Mintareja ini adalah Kawasan permukiman, Perkantoran serta pusat perbelanjaan (rumah makan). Penilaian fasilitas pejalan kaki pada jalan ini terbagi menjadi 2 segmen, segmen 1 sepanjang 663 meter dan segmen 2 adalah sepanjang 733 meter, dimana masing-masing pemeriksaan pada trotoar di ke 2 sisi jalan.

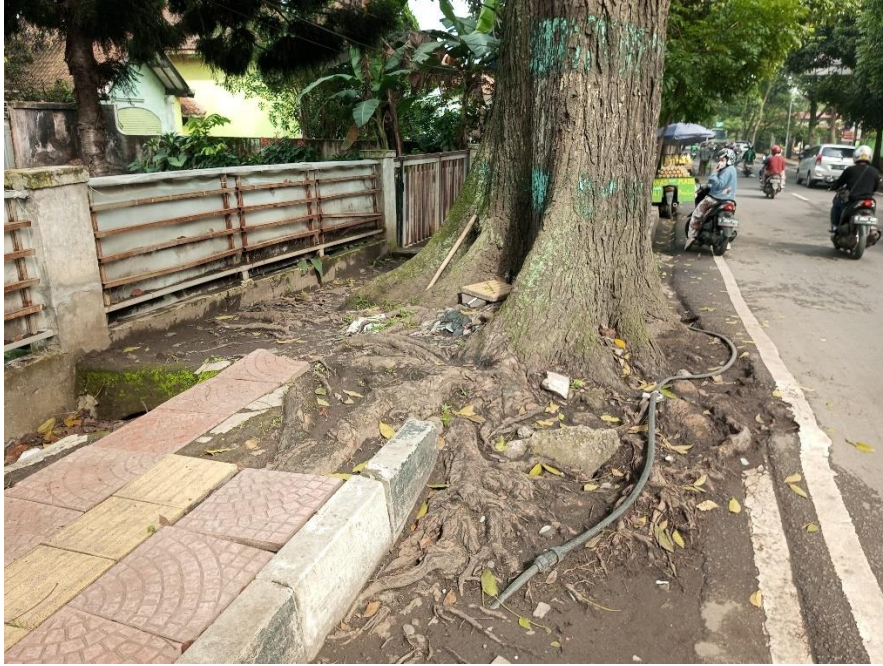
**Gambar 18** Lokasi Pemeriksaan Jalan Sudirman

Jalan Sudirman memiliki total panjang jalan 1,130 KM dengan mayoritas pejalan kaki pada jalan ini memiliki kegiatan pada Kawasan Pendidikan, permukiman dan tempat ibadah. Pengambilan data inventarisir fasilitas pejalan kaki (penilaian) yang dilakukan pada jalan sudirman ini adalah sepanjang 703 meter pada kedua sisi jalan.

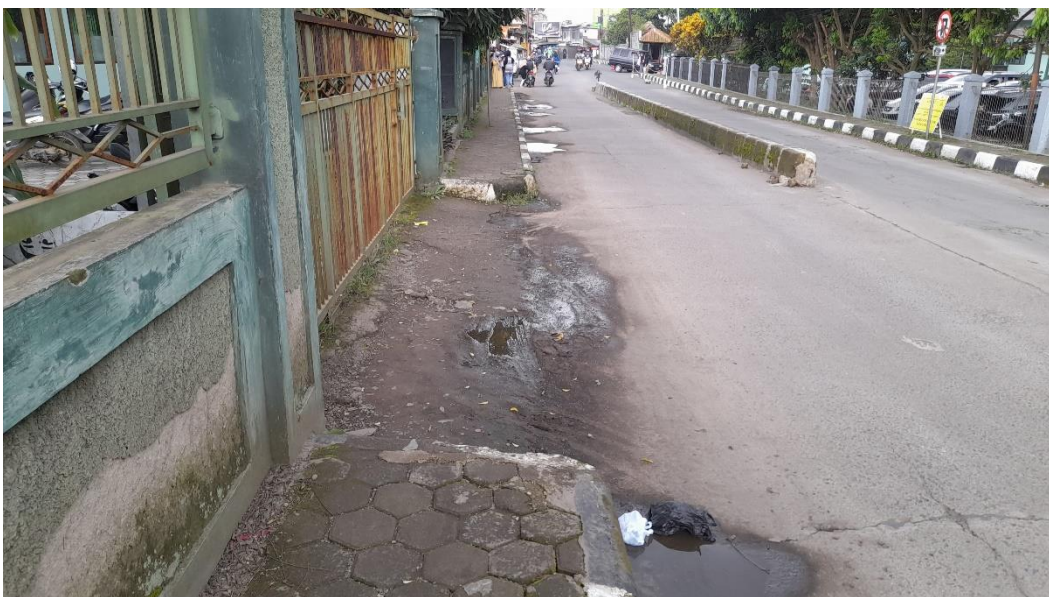
**Gambar 19** Lokasi Pemeriksaan Jalan Unjani

Jalan Unjani merupakan fungsi jalan lokal menuju Universitas Unjani, jalan ini cukup sempit dan hanya memiliki jalur pejalan kaki dengan lebar 1-1,1 meter. Kawasan jalan unjani ini merupakan Kawasan perbelanjaan dan permukiman dengan volume pajalan kaki yang tinggi yaitu dari aktivitas mahasiswa Unjani. Panjang segmen periksa jalan Unjani ini adalah sepanjang 483 meter pada 1 sisi jalan.

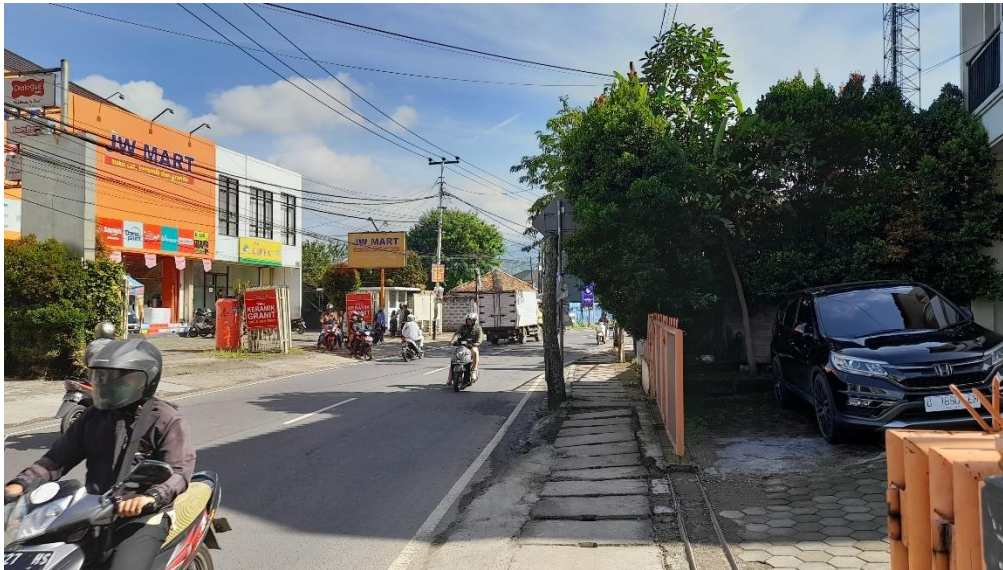
**Gambar 20** Lokasi Pemeriksaan Jalan Sangkuriang

Jalan sangkuriang merupakan jalan akses menuju jalan nasional yaitu jalan Amir Mahmud, jalan sangkuriang sendiri merupakan akses menuju stadion sangkuriang sebagai sarana olah raga yang dahulu menjadi kebanggaan kota cimahi. Stadion sangkuriang menjadi rencana kerja revitalisasi kota cimahi pada tahun 2023 sehingga perlu di dukung oleh sarana prasarana akses yang baik, khusus nya fasilitas pejalan kaki. Penilaian fasilitas pejalan kaki pada jalan Sangkuriang ini dilakukan sepanjang 585 meter pada kedua sisi jalan.

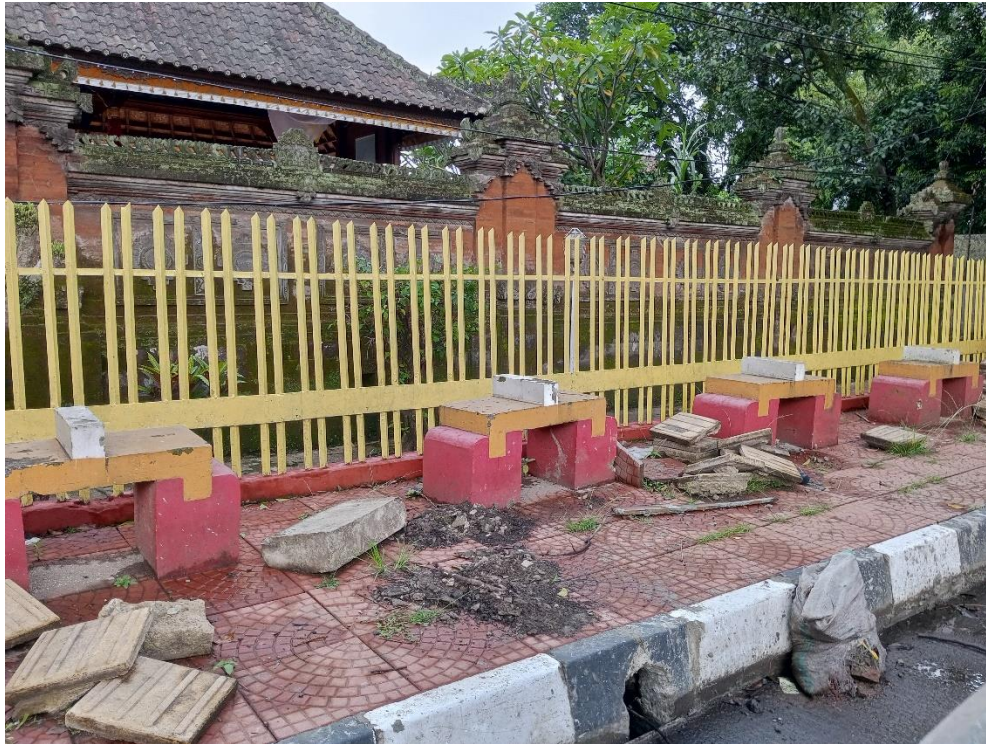
**Gambar 21** Lokasi Pemeriksaan Jalan Station

Jalan Stasiun merupakan jalan dengan bangkitan pejalan kaki yang cukup tinggi karena pada jalan ini trotoar dipakai sebagai akses perpindahan moda. Selain hal tersebut pada jalan stasiun merupakan Kawasan Perbelanjaan dan perumahan. Panjang jalan segmen periksa pada jalan Stasiun ini adalah 408 meter dengan hanya melakukan penilaian pada 1 sisi yaitu akses stasiun saja.

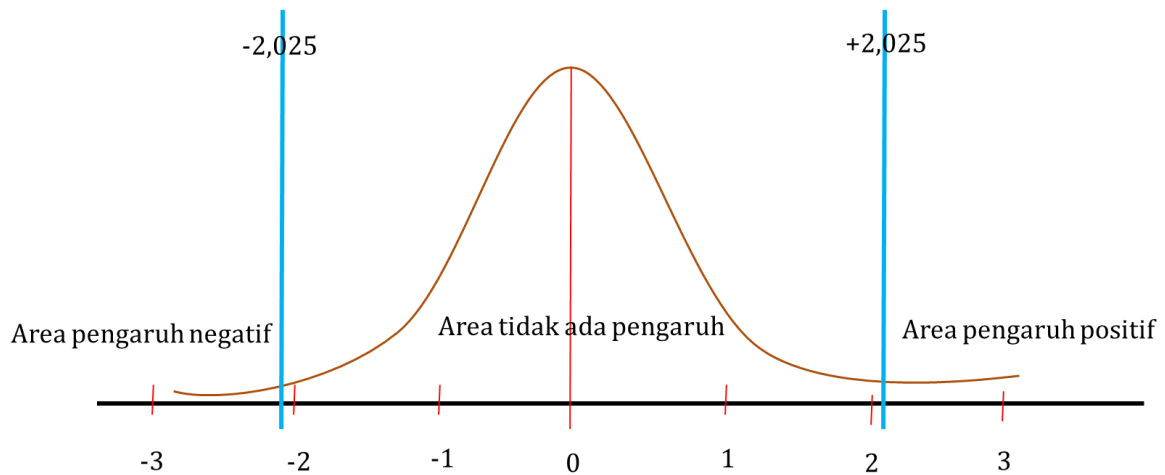
**Gambar 25** Kurva Regresi Uji t Parsial Analisis Walkability berdasarkan Aspek

Dari tabel Coefficients didapat bahwa diatas diketahui nilai signifikansi (sig) variable seluruh variable tersisa adalah lebih kecil dari 0,05. Sehingga dapat disimpulkan bahwa keseluruhan varibel bebas berpengaruh terhadap nilai walkability. Selanjutnya uji nilai t pada tabel output Coefficients diketahui t tabel adalah 2,025 berdasarkan nilai df pada tabel Anova sebesar 27. Dari keseluruhan nilai t pada tabel Coefficients nilai t tabel lebih kecil dari nilai t hitung, sehingga terdapat pengaruh keseluruhan varibel bebas terhadap nilai walkability.

Hasil analisis regresi linear didapat bahwa dari keseluruhan aspek didapat aspek yang paling berpengaruh terhadap nilai walkability adalah Aspek Kenyamanan. Aspek kenyamanan memiliki nilai pengaruh regresi secara positif sebesar 4,791. Selanjutnya untuk Aspek keamanan dan keselamatan memiliki nilai pengaruh regresi secara positif sebesar 4,64 dan Aspek Aksesibilitas yang Inklusif dan Humanis dengan nilai pengaruh regresi secara positif sebesar 0,871.
